Reparatie verslag

Jaeger-leCoultre tafelklokje

Frans Schreutelkamp
December 2012

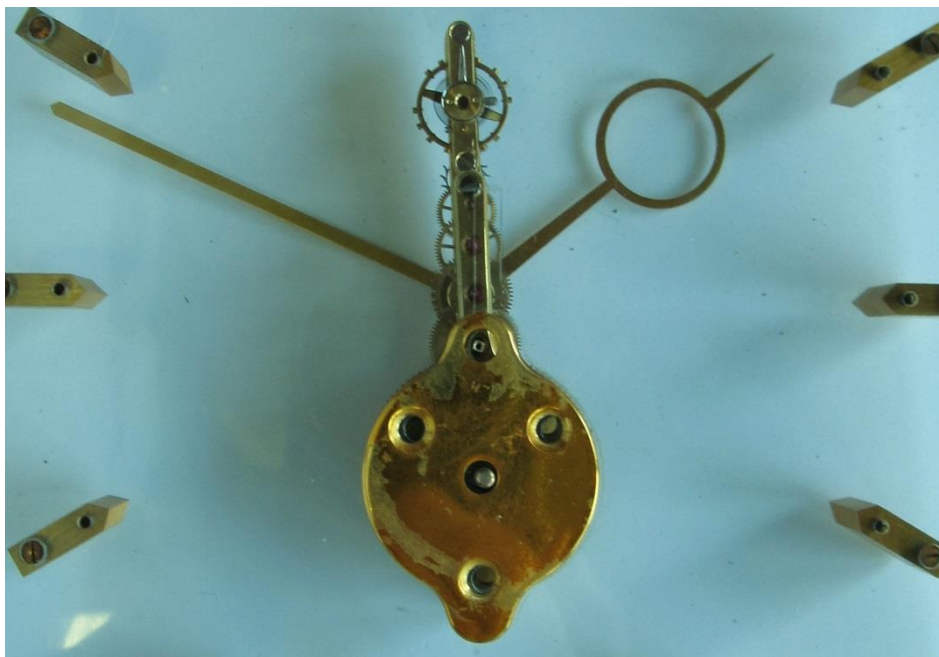
Tijdens het onderzoek bleek dat de klokkast niet correct in elkaar was gezet. De bodemplaat zat achterstevoren waardoor de ruitjes niet netjes in hun vassing zaten. Het voorste ruitje is van glas en helaas is het Jaeger-leCoultre logo weggesleten. Het uurwerk is bevestigd aan het achterruijtje. Dit ruitje is van kunststof.

Alle onderdelen van het klokje zijn verguld en gelakt. Van het dekplaatje aan de buitenzijde van het klokje en de opwindsleutel is de lak beschadigd. Ook was zichtbaar dat van een deel van de schroefjes waar de indexen mee vastzaten het verguldsel weggeroest was. Dit is helaas niet meer te herstellen. Ook de laklaag aan de buitenzijde van het klokje was hier en daar beschadigd. Tussen de omlijsting van de kast en de ruitjes zijn sporen van koperpoets aangetroffen.

Alle onderdelen van de kast en de indexen zijn van hun oude lak ontdaan en van nieuwe Zaponlak voorzien. In de afdekplaatje waarmee het uurwerkje in de achterwand wordt vastgezet bleek het volgende gekrast te zijn: 4-86 ST. Dit is vermoedelijk een registratie van een eerdere reparatie.

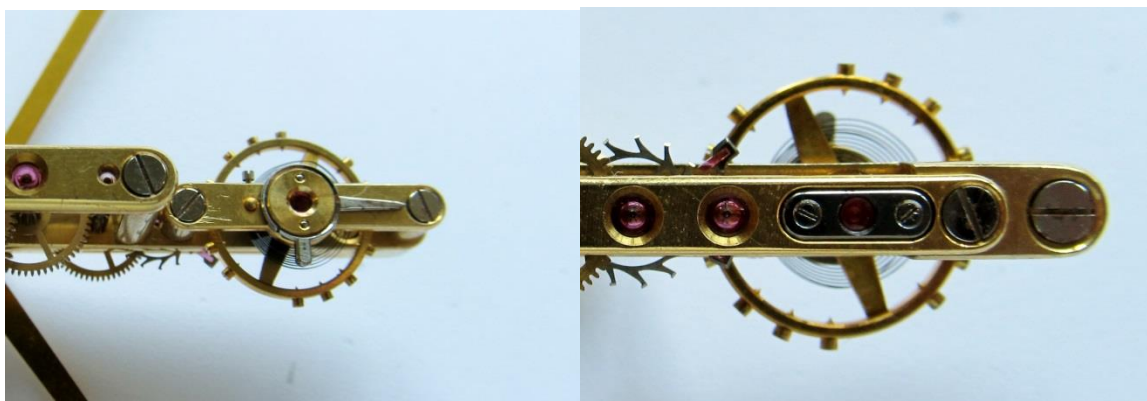
Tijdens een eerdere reparatie was het kloofje dat de balans opsluit beschadigd.

De schroefjes die het kloofje dat het lagersteentje en het deksteentje opsluit zijn ook beschadigd.

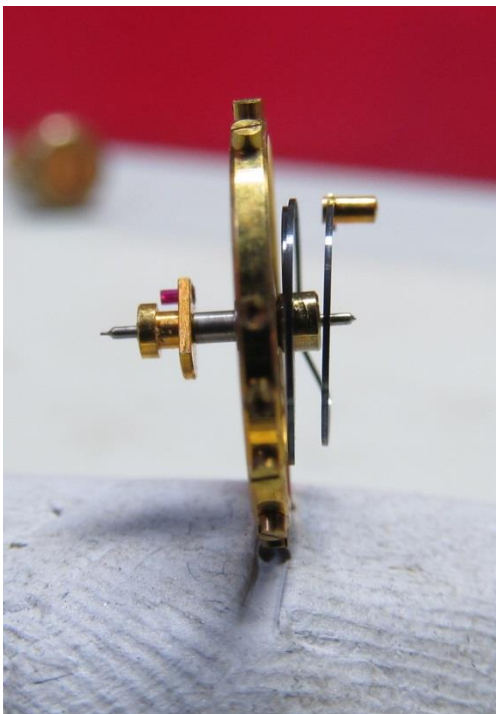
Vervolgens is de balans gedemonteerd.. De Brequet balansveer was gelukkig in goede staat. De oorzaak dat het uurwerk niet wilde lopen werd veroorzaakt door het astapje aan de zijde van de balansveer dat afgebroken was.

Het reparatieadvies is: een algehele schoonmaakbeurt voor het uurwerk, een nieuwe balansas plaatsen.

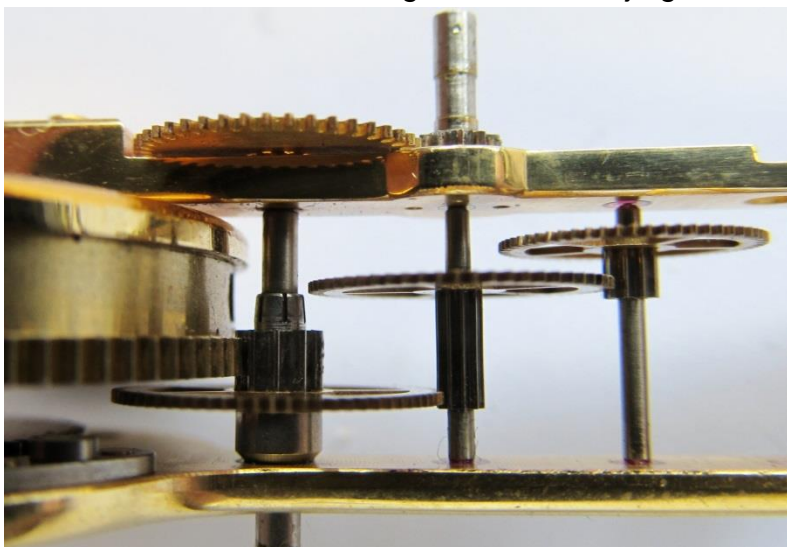
Tijdens verder onderzoek van het uurwerk bleek dat er nagenoeg geen hoogte-lucht speling meer tussen de platines en de assen zat. Dit werd veroorzaakt door vuil en verharde olieresten. Deze speling is wel nodig voor een goed functioneren van het uurwerk. Deze vuilresten zorgen ook voor slijtage in het uurwerk.

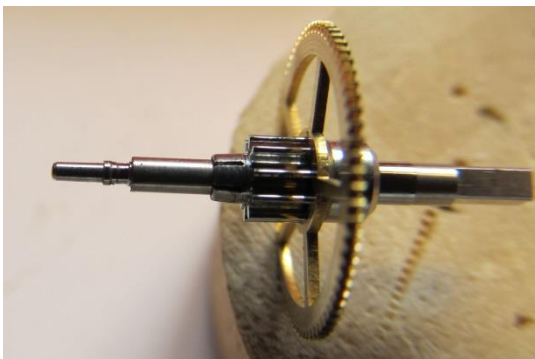
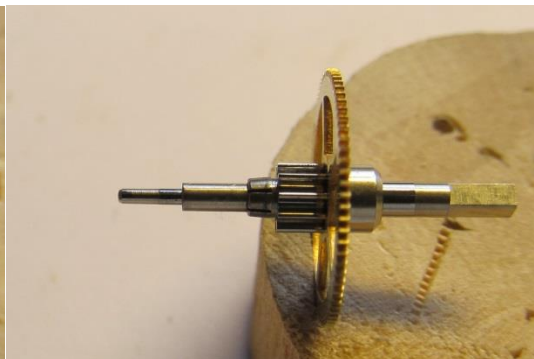
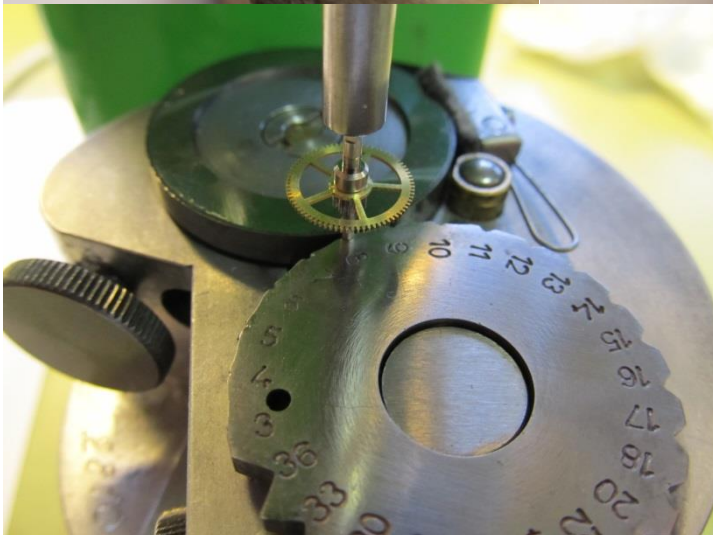
De lagering van het centrumrad was ernstig uitgesleten, de astap was van 0,9 mm afgesleten tot 0,7 mm. De slijtage kon in de tappen polijstmachine weer tot een hoogglans astap gepolijst worden.

Het conisch einde waar het wisselrad op geperst wordt kon behouden blijven. Op de foto's is nog vervuiling in het rondsel te zien. Dit is later handmatig verwijderd.

In de platine moest nu wel een nieuwe lagerbus gemaakt worden. De messing bus is iets coninsch gemaakt en van binnen naar buiten in de platine geperst. De randen zijn geklonken en "onzichtbaar" afgewerkt.

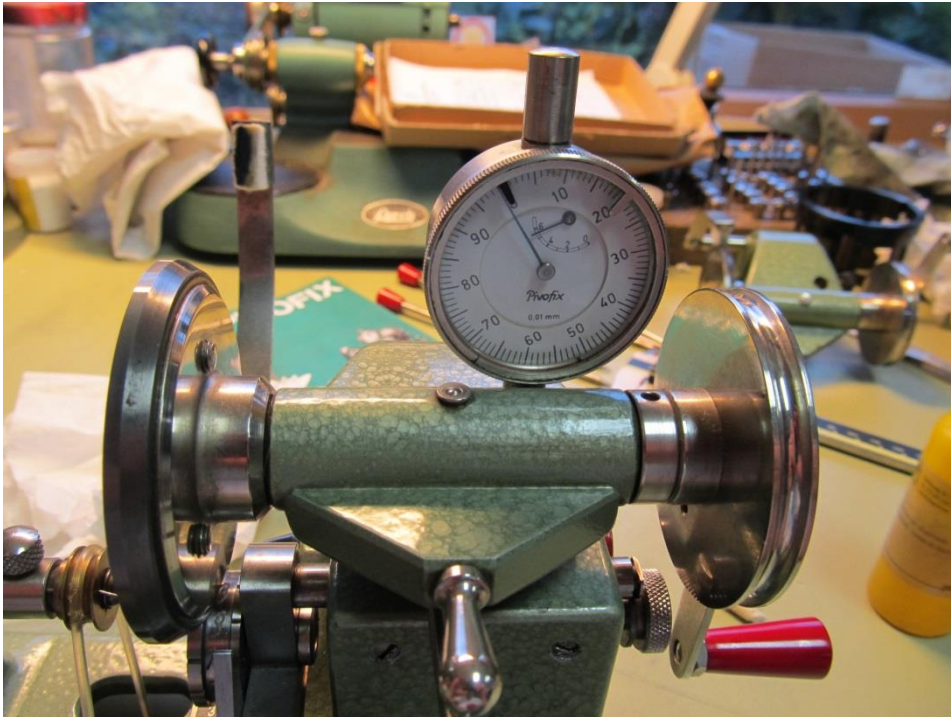
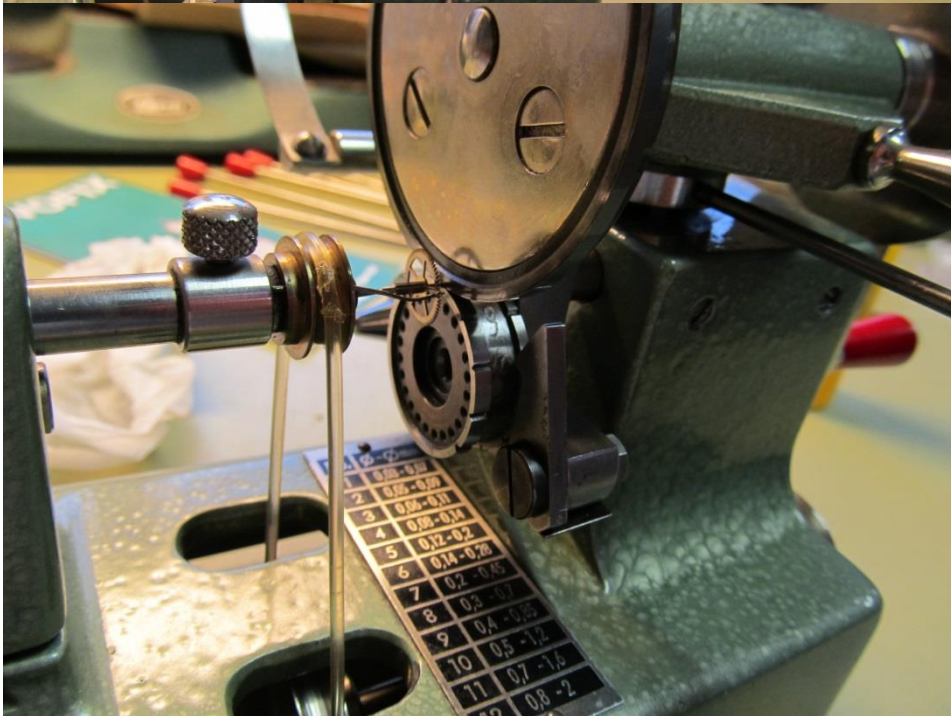
Het bleek om alleen opzuiveren te gaan. De lagersteentjes hoefden niet vervangen te worden.

De astappen van het 4^e rad zijn in de Pivofix gepolijst. Dit is een polijstmachine waar men astapjes vanaf 0,05 mm kan polijsten. Het is mogelijk om in te stellen hoeveel materiaal er maximaal weggenomen mag worden. Dit om te voorkomen dat een astapje ongewenst te dun zou worden. Het polijsten gebeurt geheel handmatig.

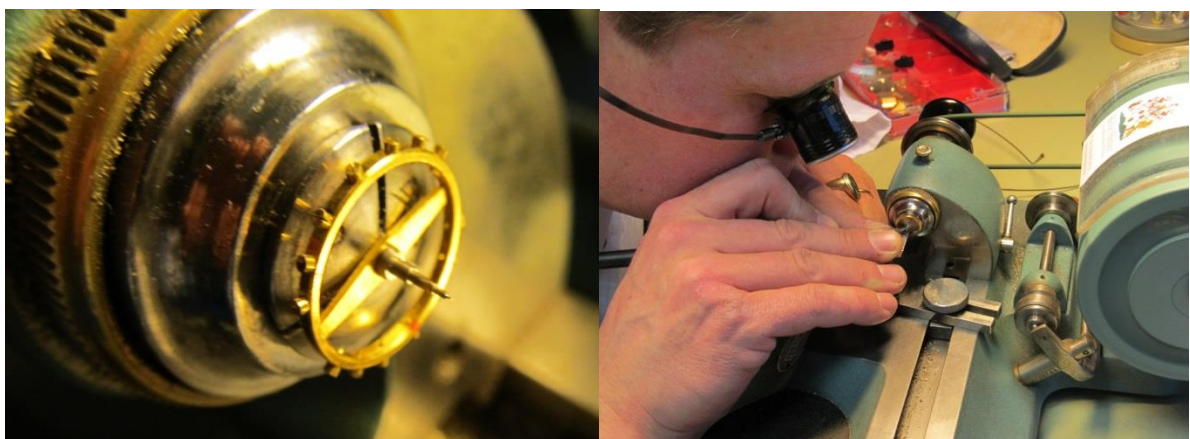
De oude balansas ingespannen.

Hierna kan in de horlogemaker draaibank de balansas voorzichtig worden weggenomen totdat het laatste deeltje wegspringt en de balans afgenomen kan worden.

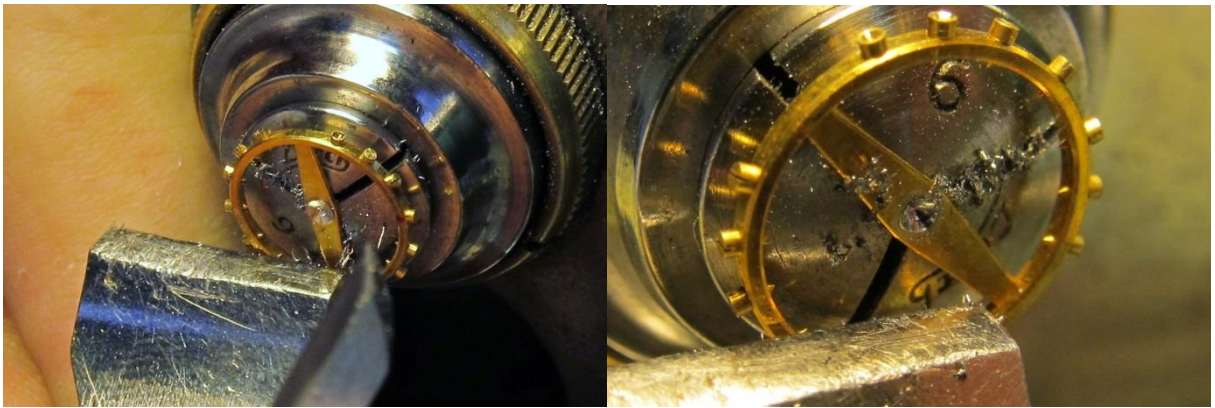
De oude as vlak voor en na het wegspringen van het “ringetje” hierna kan de balans afgenomen worden en de nieuwe as geplaatst worden. Dit plaatsen gebeurt in de Triebniet. Een klein aambeeld waarin ponsjes geplaatst kunnen worden zodat klinkingen zuiver gemaakt kunnen worden

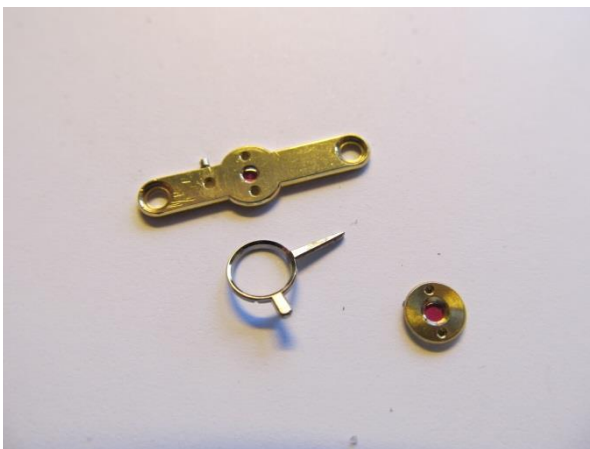
Het kloofje met de losse onderdelen van het kompas. Duidelijk zijn de beschadigingen te zien.

De complete balans in het uurwerk geplaatst, het bleek dat de balans onvoldoende hoogtelucht had . Er is getracht dit met vulringetjes op te lossen. Dit gaf niet voldoende ruimte. Kloofje losgenomen van de balans en gecontroleerd. Hierbij bleek dat het kloofje iets doorgebogen was, dit verklaarde de beschadigingen. Door het doorbuigen was getracht de balans met afgebroken astap toch te laten functioneren.

Kloofje voorzichtig in de juiste stand teruggebracht. Hierna had de balans voldoende hoogte/lucht speling. Nadat in de lagersteentjes de juiste olie was aangebracht en de ankersteentjes van een speciale olie waren voorzien kon het uurwerk getest worden.

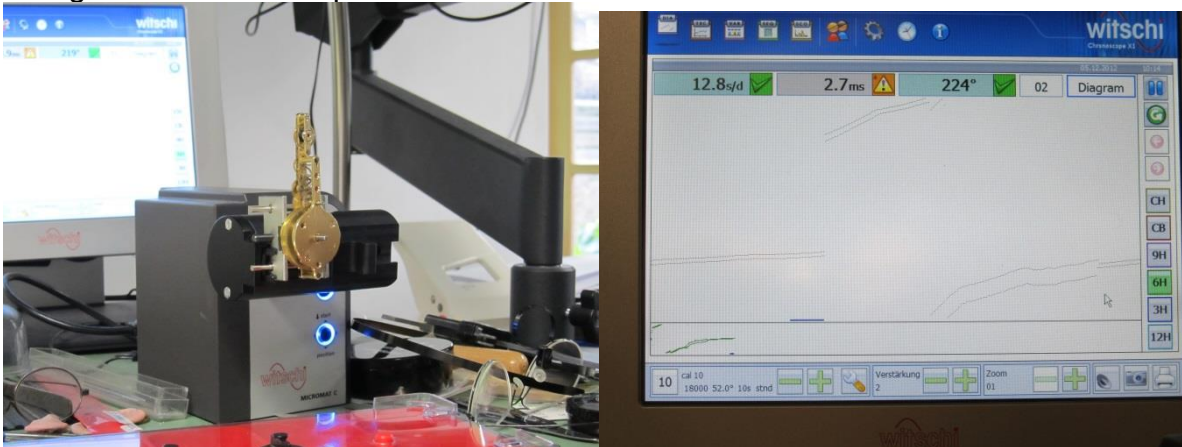
Bij deze test bleek dat er een afwijking was van 12,8 sec/ dag en dat het uurwerk nog niet geheel rechtek was. Nadat dit was aangepast mocht het uurwerk terug in de kast.

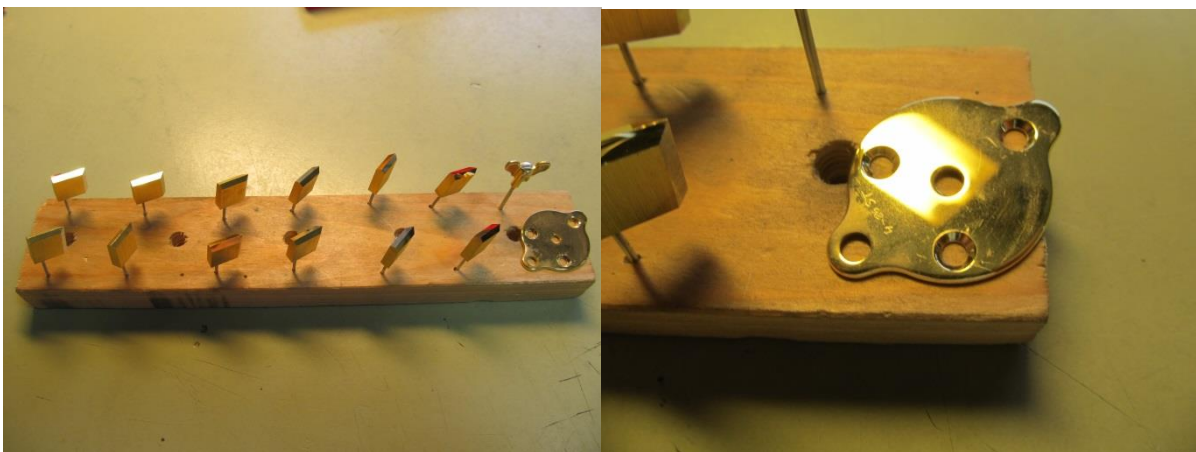
De indexen en achterplaatje nadat ze van een nieuwe laklaag waren voorzien.
