Reparatie verslag

Sallandse klok

**De Tijdwinkel Urwerktechniek
Frans Schreutelkamp 2012**

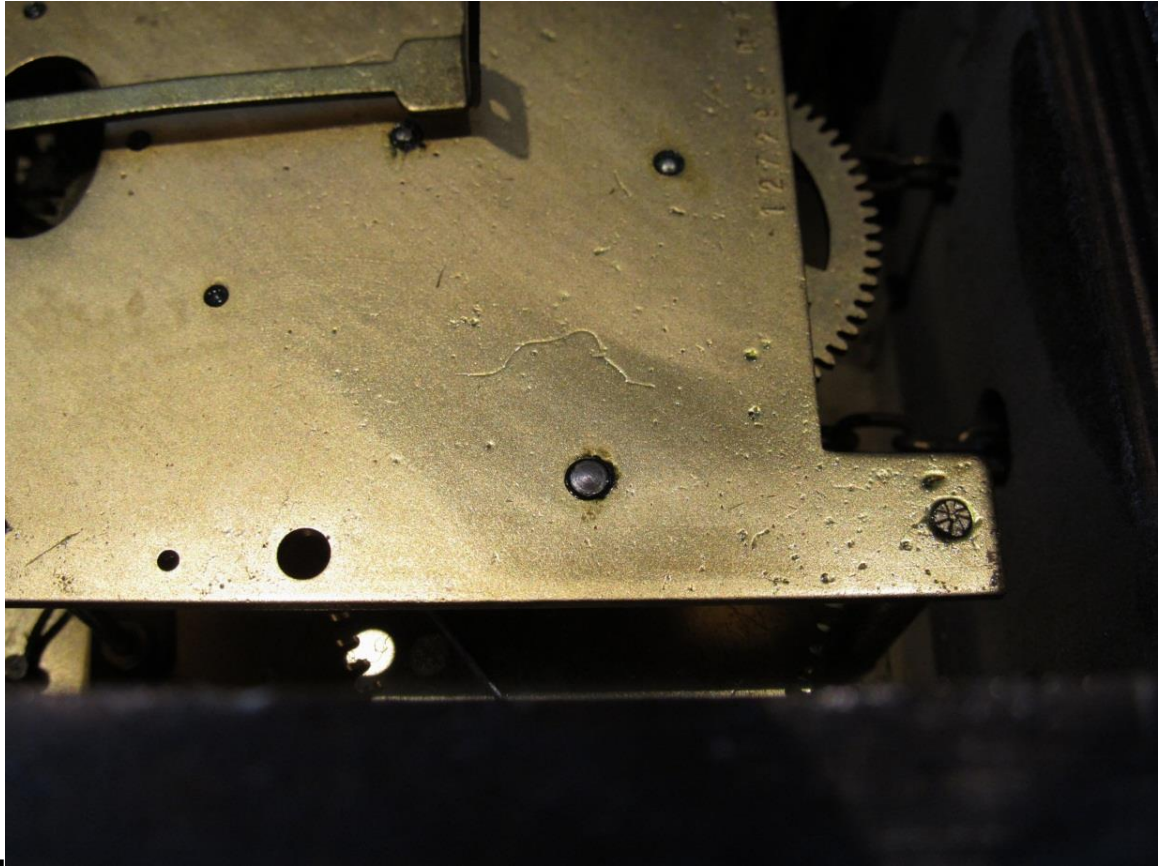
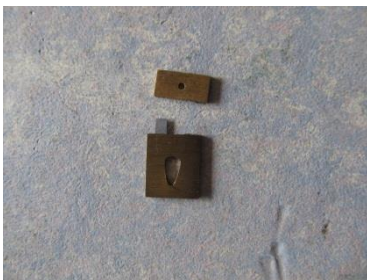
Wat direct opvalt is dat er rond de asgaten een zwarte rand zichtbaar is. Dit is een mengsel van oude olie, stof en metaalslijpsel. Dit mengsel heeft een slijpende werking in de asgaten. Door het uitslijten van de asgaten is er geen juiste ingrijping meer van de tandraderen en de rondsels. Dit kan tot onherstelbare schade leiden in het uurwerk. Door opgehoopt vuil tussen de asjes en de platines bleek dat sommige asjes

niet meer heen en weer bewogen konden worden. Er was geen hoogte/lucht speling meer. Deze speling is wel noodzakelijk voor een storingvrije werking.

Ook is de buitenzijde van uurwerk bedekt is met een dun laagje olie. Stof en haren kleven hieraan vast

Ook blijkt dat het slingerveertje gebroken is.

Alle onderdelen zijn ultrasoon gereinigd. Hierdoor is alle olie, vet en vuil verwijderd. Ingeperst vuil in de tanden van de rondsels is handmatig verwijderd.

Alle astapjes zijn met de Rollymat, een tappenpolijstmachine weer hoogglans gepolijst.

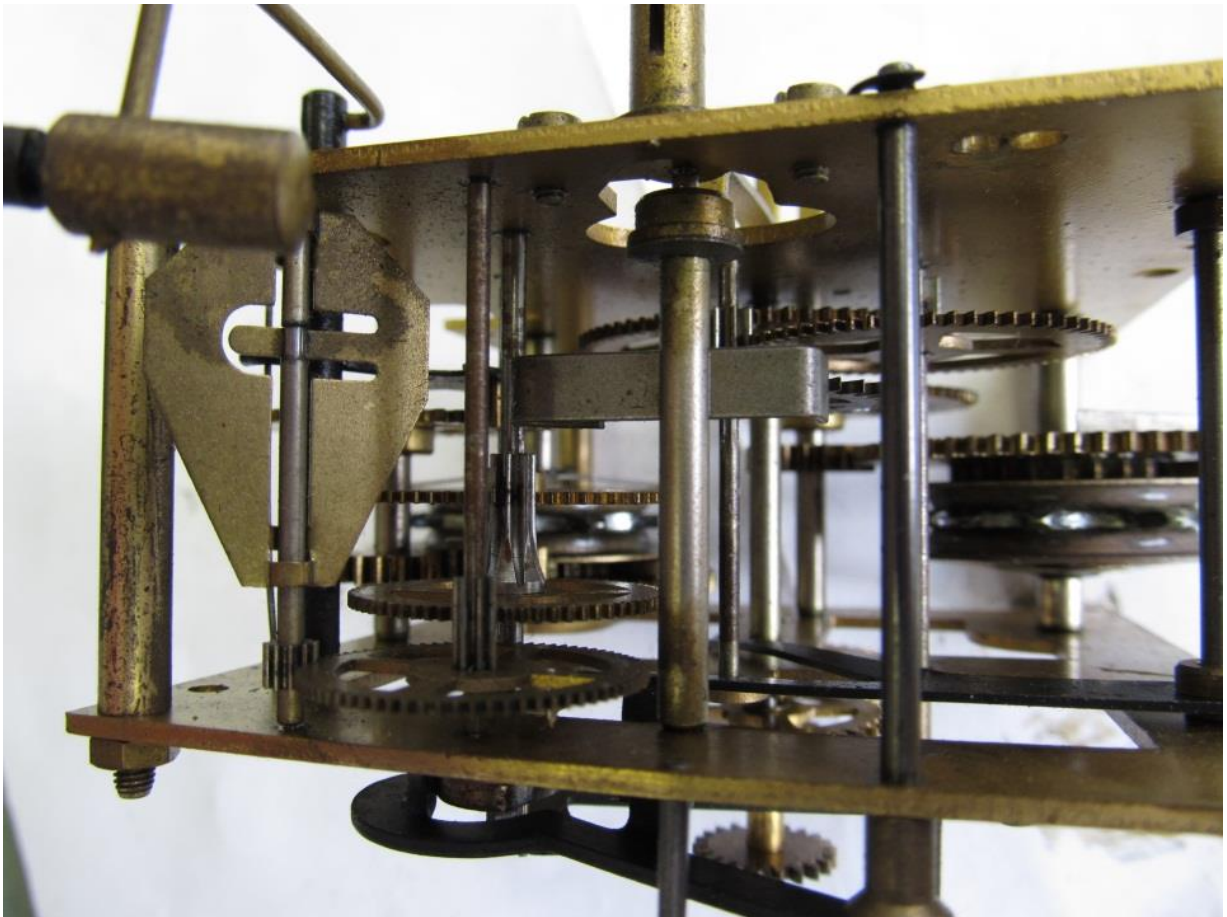
Hierna kon er in het uurwerk gekeken worden. Ook hier was een dunne oliefilm zichtbaar. Er bevindt zich olie in de tanden van de tandwielen en rondsels . Dit is niet zoals het hoort. Er mag alleen olie zijn op de uiteinden van de asjes, de zogenaamde astappen.

Ook is er roest op de assen zichtbaar.

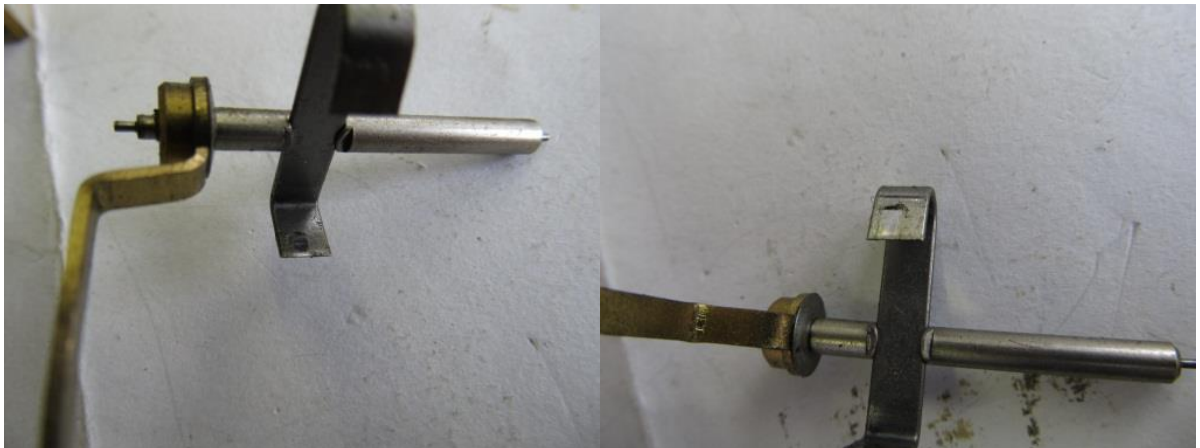
Hierna is het anker gedemonteerd. Het heffings- en rustvlak zijn iets ingesleten

Dit inslijten zorgt voor extra wrijving en een onregelmatig lopen van de klok

Ook zijn het heffingsvlak en het rustvlak van het anker weer hoogglans gepolijst

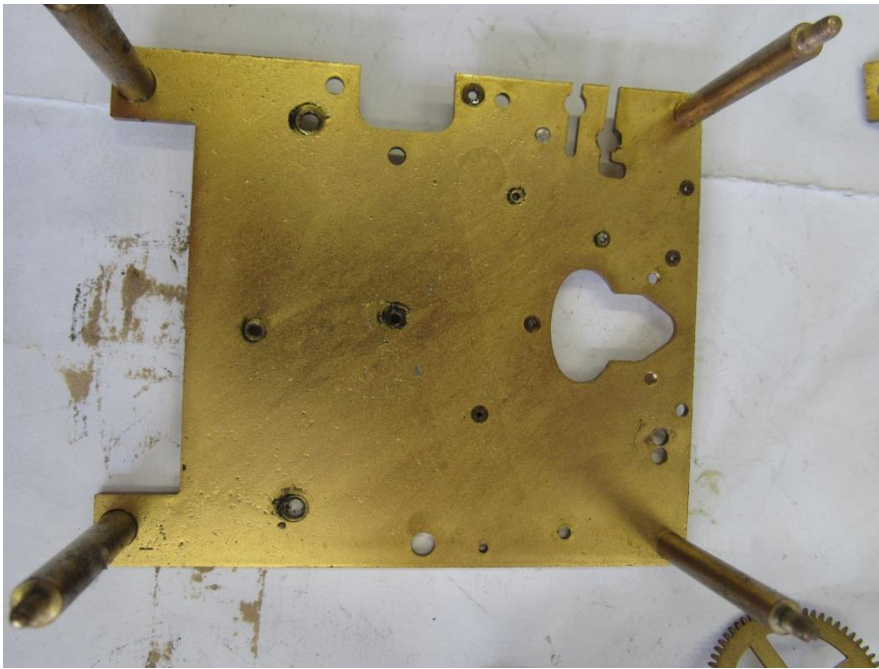
Vervolgens is het uurwerk verder gedemonteerd. Ook aan de binnenzijde is er rond de asgaten een dikke zwarte rand zichtbaar.

Hierna kan het plaatsen van de lagerbusjes beginnen. Dit gebeurt met een zogenaamd verbusapparaat. Hier kunnen met speciale freesjes gaatjes gemaakt worden die 0,03 mm kleiner zijn dan het busje wat geplaatst moet worden.

Voordat het gaatje geboord kan worden moet met een dun vijltje het gaatje gecorrigeerd worden zodat het busje in het originele centrum geplaatst kan worden. Dit corrigeren gebeurt door het gaatje een heel klein beetje in de tegengestelde richting dan de slijtage te vijlen. Hier zijn de aangebrachte merktekens dus van groot belang. Deze handelingen moeten voor elk asgat herhaald worden. Hierna kan in het verbusapparaat het gaatje geboord worden

Na het boren van het gaatje kan een busje ingeperst worden. De busjes hebben vorgeboorde gaatjes. Er wordt een busje in de platine geperst met een gaatje wat een klein beetje kleiner is dan het astapje van het asje dat er moet komen. Met een ruimertje word het gaatje op de juiste speling geruimd

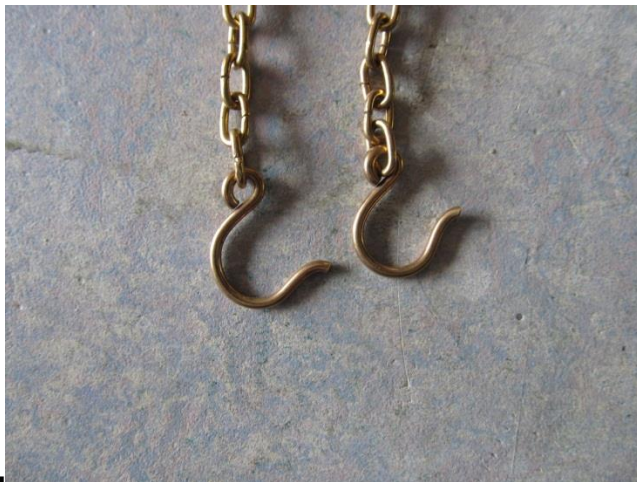
Een van de gewicht haken was uitgebogen. Hierdoor zou op den duur door de zwaarte van het gewicht dit verder kunnen uitbuigen en uiteindelijk zou het gewicht kunnen vallen. De haak is in het originele model teruggebogen.

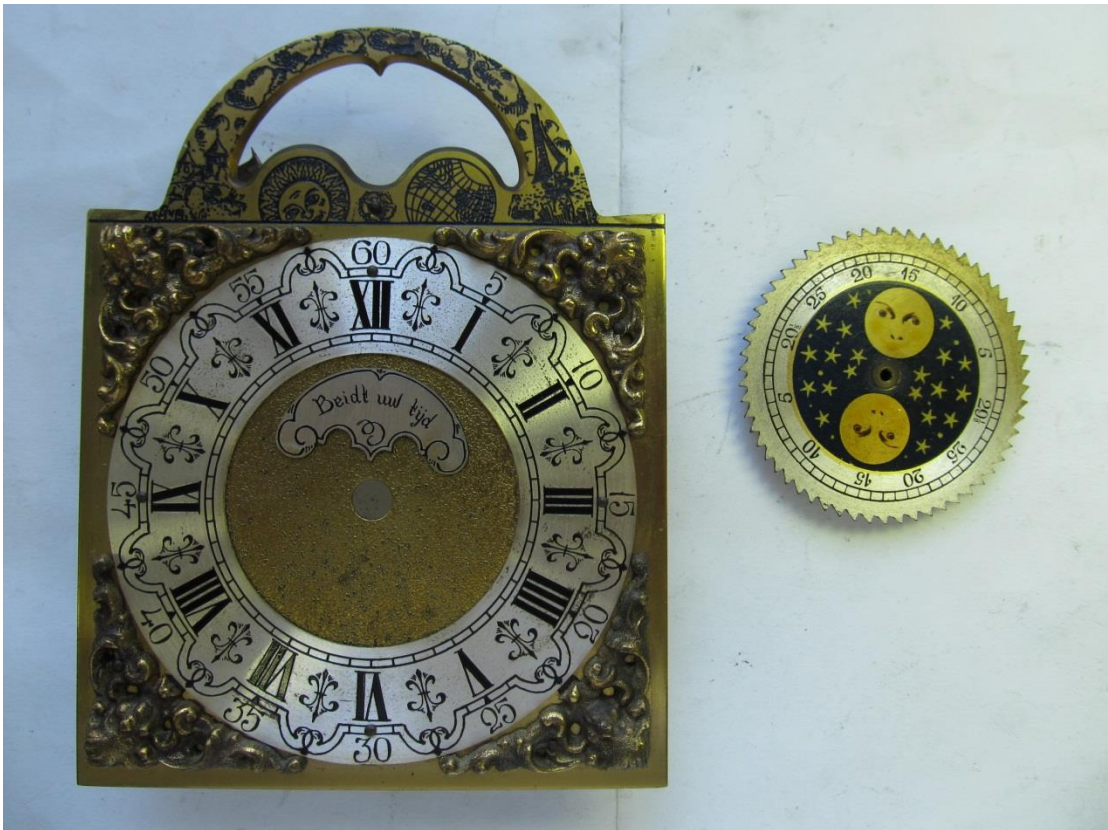
Door aanslag was de wijzerplaat dof geworden. Nadat de maanschijf gedemonteerd bleek hoe aangeslagen deze was. Vermoedelijk had de maanschijf al gedurende lange tijd niet gewerkt.

De wijzerplaat is ultrasoon gereinigd en heeft zijn oude glans teruggekregen.

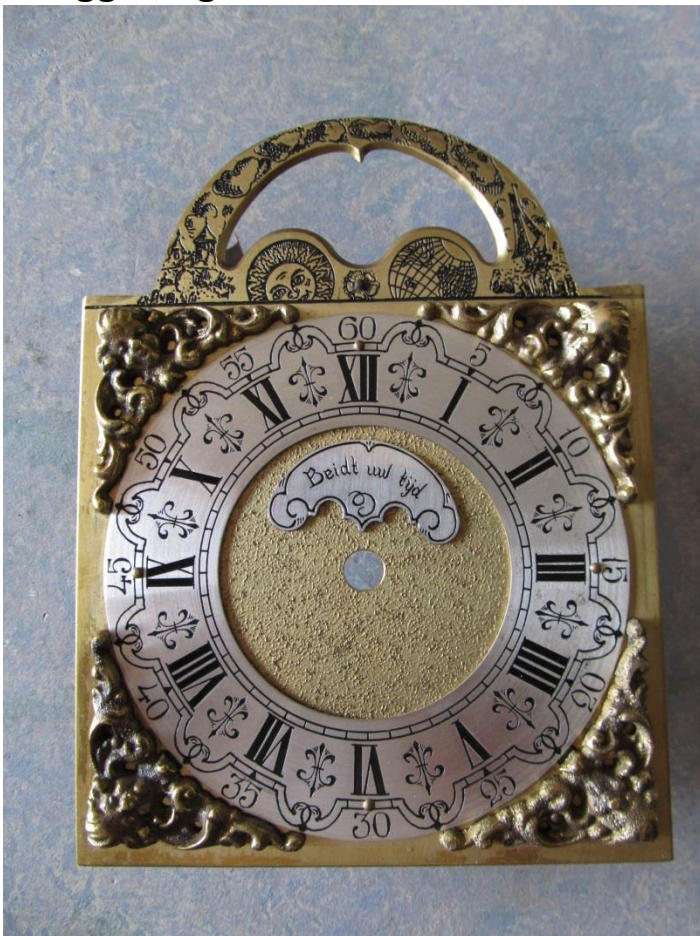
De maanschijf was behoorlijk aangeslagen, vermoedelijk door tabaksrook.

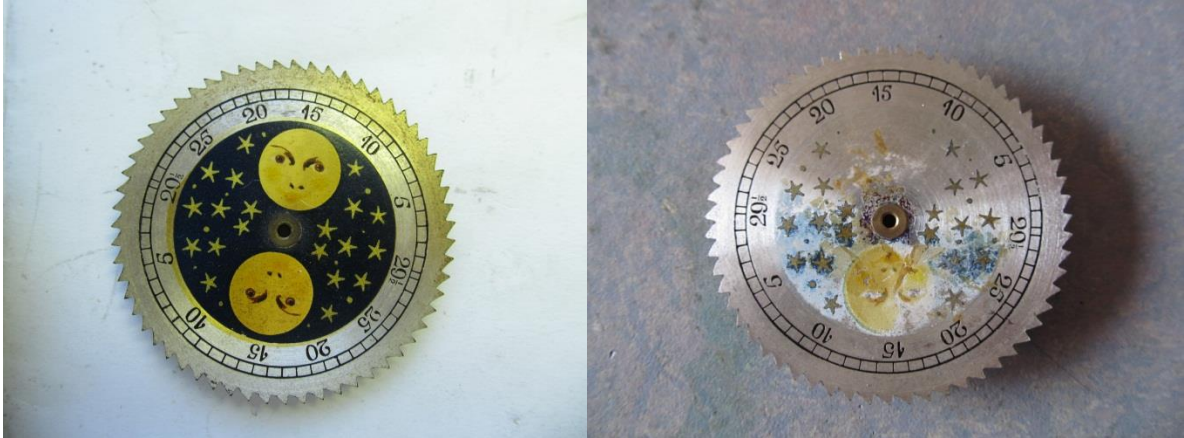
Bij het reinigen van de maanschijf heb ik een beoordelingsfout gemaakt. Het bleek dat de schildering niet tegen het reinigingsmiddel en raakte onherstelbaar beschadigd

Helaas bleek het niet meer mogelijk om een originele maanschijf na te leveren. Er is uiteraard gezorgd voor een kosteloze levering van een vervangend exemplaar. Jammer genoeg heeft deze geen gele maan en gele sterren maar zijn de maan en sterren zilverkleurig.
