Reparatie verslag

Jaeger-leCoultre tafelklokje

Frans Schreutelkamp
December 2012

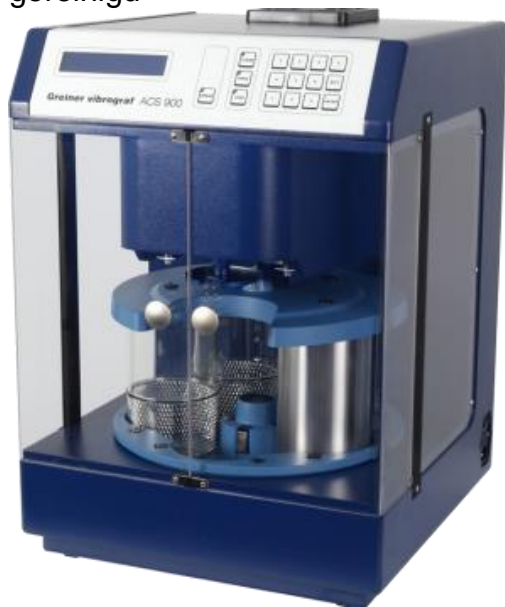
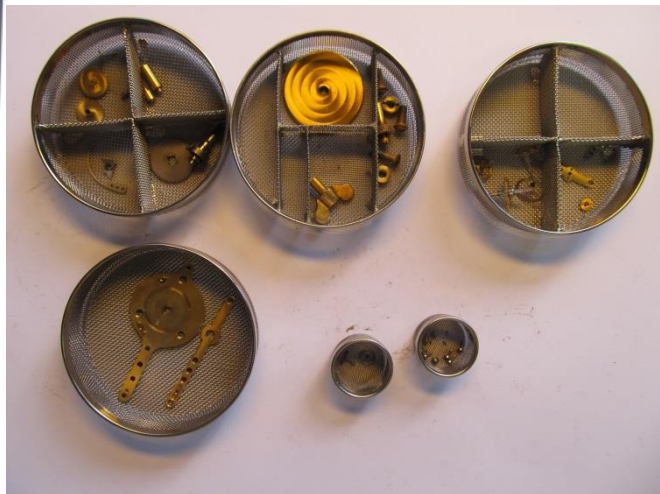
Na goedkeuring door de klant van de offerte is de balansas besteld.
Het uurwerk is geheel gedemonteerd en de onderdelen zijn in de Greiner Vibrograf gereinigd

Dit is een volautomatisch reiniging systeem wat de onderdelen in verschillende reinigingsbaden ultrasoon kan reinigen
Na het schoonmaken zijn de onderdelen op slijtage gecontroleerd.

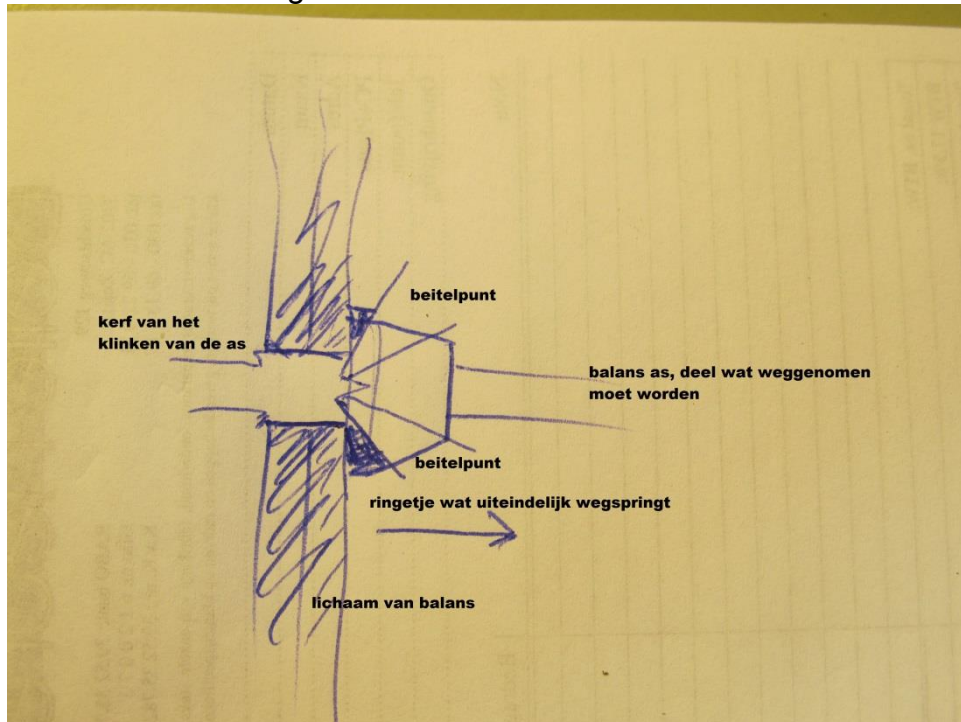
Zie de "werktekening"

Hierbij moet zeer nauwkeurig gewerkt worden wan de balans mag absoluut niet beschadigd raken. Geduld en een vaste hand zijn een 1^{ste} vereiste.

Hierna kan in de horlogemaker draaibank de balansas voorzichtig worden weggenomen totdat het laatste deeltje wegspringt en de balans afgenomen kan worden.

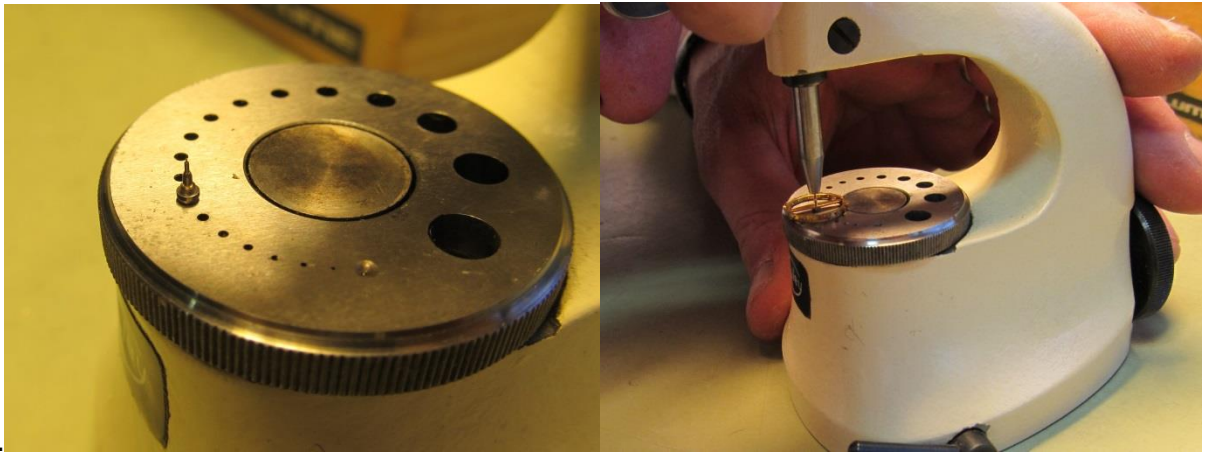
De nieuwe balansas op het aambeeldje. De balans geplaatst op de as en klaar om geklonken te worden

De oude as vlak voor en na het wegspringen van het “ringetje” hierna kan de balans afgenomen worden en de nieuwe as geplaatst worden. Dit plaatsen gebeurt in de Triebniet. Een klein aambeeld waarin ponsjes geplaatst kunnen worden zodat klinkingen zuiver gemaakt kunnen worden

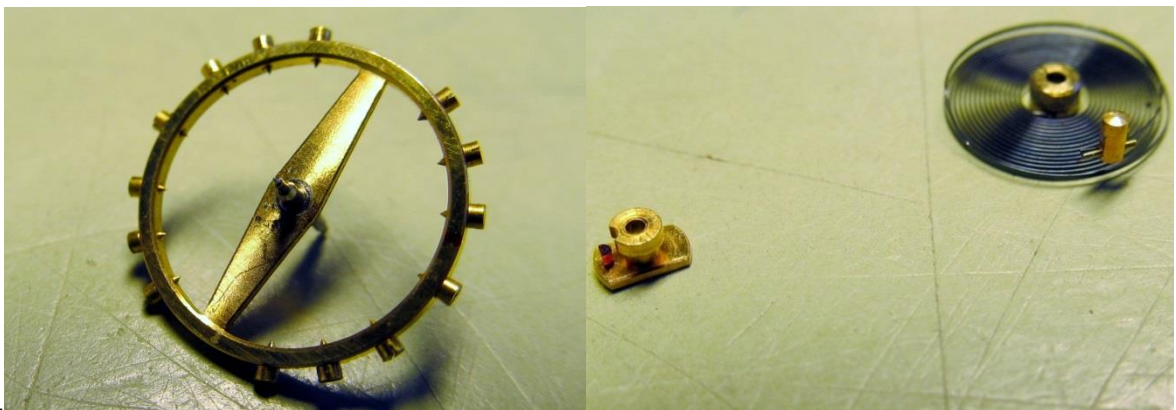
De balans is vastgeklonken. Het plateau met omslingersteentje en de Brequetveer Als alles in de juiste stand ten opzicht van elkaar vastgezet is kan de complete balans in het uurwerkje geplaatst worden.

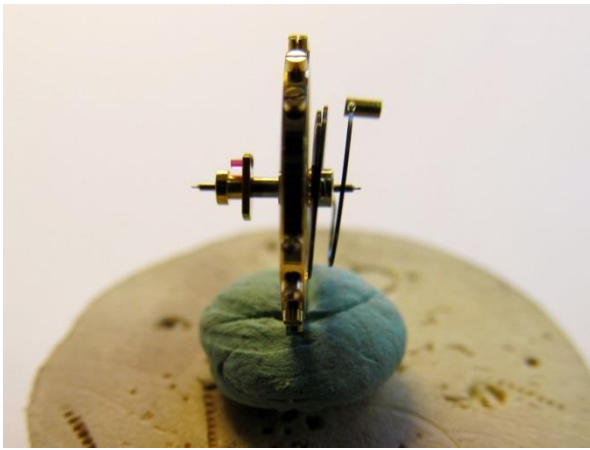
De complete balans klaar om in het uurwerk gemonteerd te worden.

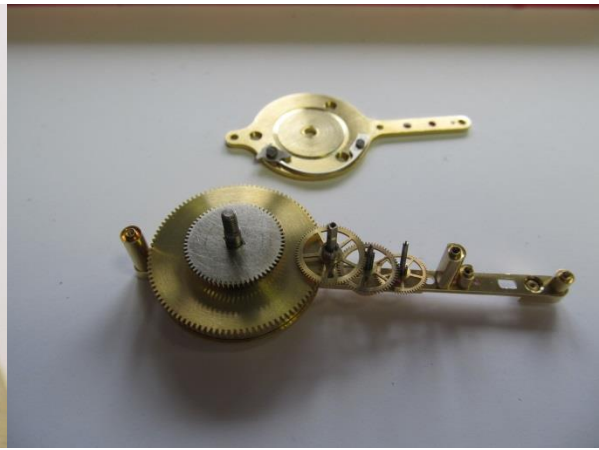
Het begin van de montage van het uurwerkje.

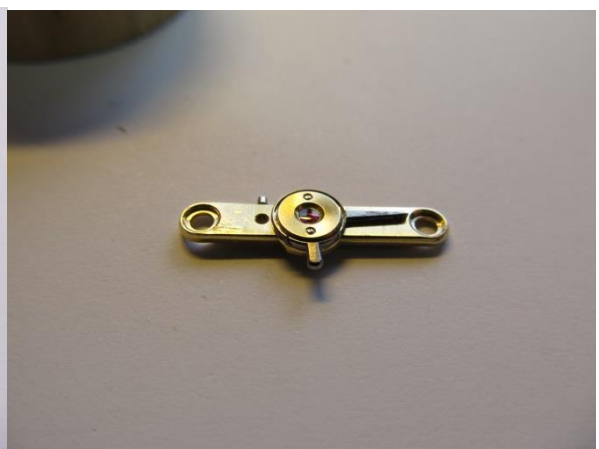
Het kloofje met compleet gemonteerd kompas.

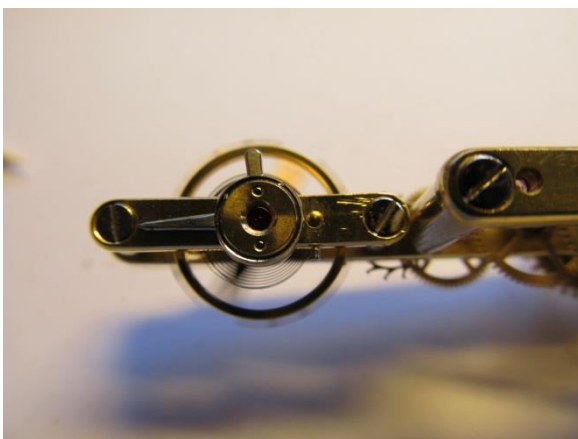
De complete balans in het uurwerk geplaatst, het bleek dat de balans onvoldoende hoogtelucht had . Er is getracht dit met vulringetjes op te lossen. Dit gaf niet voldoende ruimte. Kloofje losgenomen van de balans en gecontroleerd. Hierbij bleek dat het kloofje iets doorgebogen was, dit verklaarde de beschadigingen. Door het doorbuigen was getracht de balans met afgebroken astap toch te laten functioneren.

Kloofje voorzichtig in de juiste stand teruggebracht. Hierna had de balans voldoende hoogte/lucht speling. Nadat in de lagersteentjes de juiste olie was aangebracht en de ankersteentjes van een speciale olie waren voorzien kon het uurwerk getest worden.
